სასამართლო შენობების მისაწვდომობის შეფასება შეზღუდული შესაძლებლობის მქონე პირთათვის

EVALUATION ON ACCESSIBILITY TO COURT BUILDINGS FOR PERSONS WITH DISABILITIES

COUNCIL OF EUROPE

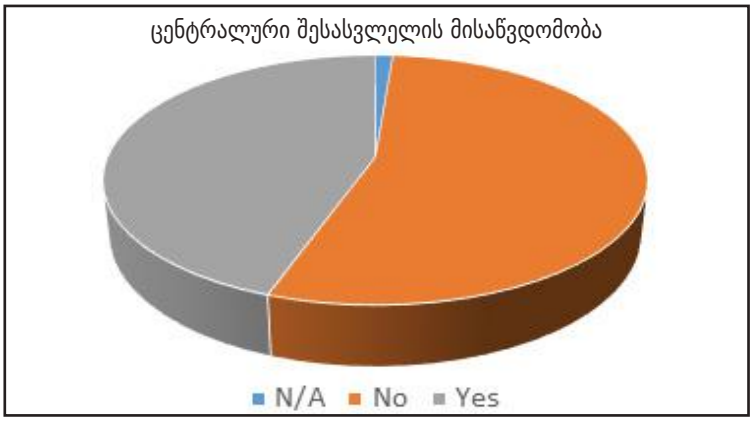
დიაგრამა 3: შიდა სივრცეებზე წვდომა: ცენტრალური შესასვლელის მისაწვდომობა

გარდა პანდუსებისა, შეფასდა სასამართლოების ძირითადი შესასვლელებიც, რათა დაედგინათ მათი მისაწვდომობა კარის სიგანის, მანევრირების საშუალების, უსაფრთხოებისა და მასთან დაკავშირებული მახასიათებლების მიხედვით. არცერთი შესასვლელი არ აკმაყოფილებდა მისაწვდომობის მაღალ სტანდარტს, მათ შორის, კარის ავტომატური გაღების თვალსაზრისით. შეფასებული სასამართლოებიდან 47-ს ჰქონდა ერთი მეტ-ნაკლებად მისაწვდომი შესასვლელი, მაგრამ სრულად მაინც არ შეესაბამებოდა სტანდარტებს (მაგ.: პანდუსის ძალიან ციცაბო დაქანების, ან კარის ზღურბლის სხვადასხვა დონის გამო); 16 სასამართლო შენობას საერთოდ

არ გააჩნია მისაწვდომი შესასვლელები/კარი, თუმცა თითქმის ყველა მათგანის ცენტრალურ კართან იდგა პერსონალი, რომელსაც დახმარების გაწევა შეუძლიათ. ამ თვალსაზრისით - მიუხედავად იმისა, რომ შესასვლელები წვდომის სტანდარტებს ვერ აკმაყოფილებს - გარკვეული ზომები მაინც მიღებულია ბარიერების შესამცირებლად.

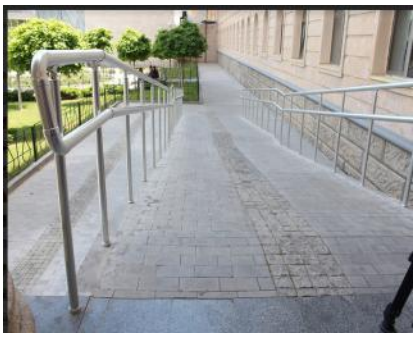
სურათი 3: პანდუსი თბილისის საქალაქო სასამართლოში

მე-3 სურათზე ნაჩვენებია თბილისის საქალაქო სასამართლოს რამდენიმე დადებითი მახასიათებელი (მაგ.: მოაჯირები პანდუსის ორივე მხარეს). თუმცა, პანდუსს არ აქვს უსაფრთხოების კიდეები, გრძელი პანდუსის შემდეგ არსებულ პლატფორმას კი - საკმარისი სიგრძე ეტლის გასაჩერებლად, როცა ის ძალიან სწრაფად მოძრაობს ქვემო მიმართულებით. მართალია ელექტრონული ეტლით მოძრაობისას, სავარაუდოდ შესაძლებელია პანდუსზე წარმატებული მოძრაობა, თუმცა სერიოზული პრობლემები შეექმნება ისეთი ეტლით მოსარგებლეს, რომელსაც ხელით უწევს მისი გადაადგილება. აღნიშნული განსაკუთრებით თვალშისაცემი იქნება მაშინ, როდესაც ეტლით მოსარგებლეს დამოუკიდებლად უხდება გადაადგილება.

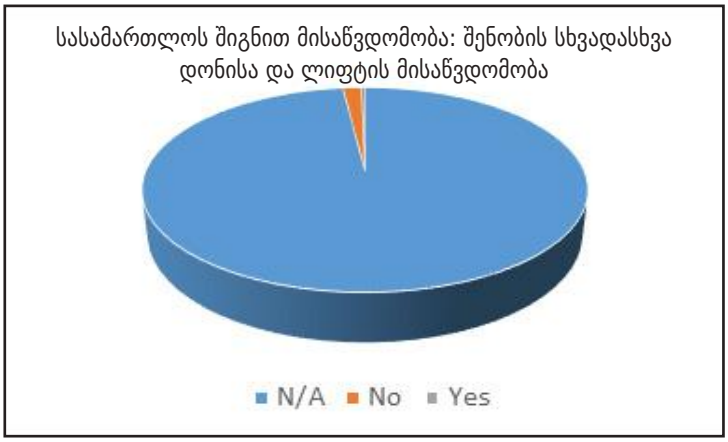
დიაგრამა 5: შიდა სივრცის მისაწვდომობა ყველა დონეზე (N=314)

სასამართლო შენობის შიგნით ყველა დონის მისაწვდომობა უფრო მეტს გულისხმობს, ვიდრე მხოლოდ ლიფტების ან პანდუსების არსებობა, რადგან ეს მოიცავს სხვა მახასიათებლებსაც, როგორიცაა ბრაილის შრიფტით შესრულებული წარწერები ლიფტის ღილაკებზე, ან ხმოვანი სიგნალები, რომლებიც ატყობინებს, თუ რომელ სართულს მიაღწია ლიფტმა. ლიფტის კარის სიგანე და მის შიგნით საკმარისი სივრცე ასევე მნიშვნელოვანი ელემენტებია ეტლით მოსარგებლის წვდომისთვის. ეს ის ასპექტებია, რომლებიც ქვეყნის მასშტაბით არსებულ ყველა სასამართლოში, პრაქტიკულად, მიუწვდომელი იყო. მხოლოდ ერთ სასამართლოს ჰქონდა ლიფტი, რომელიც უფრო მაღალ დონეებზე წვდომას უზრუნველყოფდა. შეფასების შედეგად გამოვლინდა, რომ მხოლოდ ეს ლიფტი აკმაყოფილებდა წვდომის ყველა სტანდარტს (იხ. დიაგრამა 5).

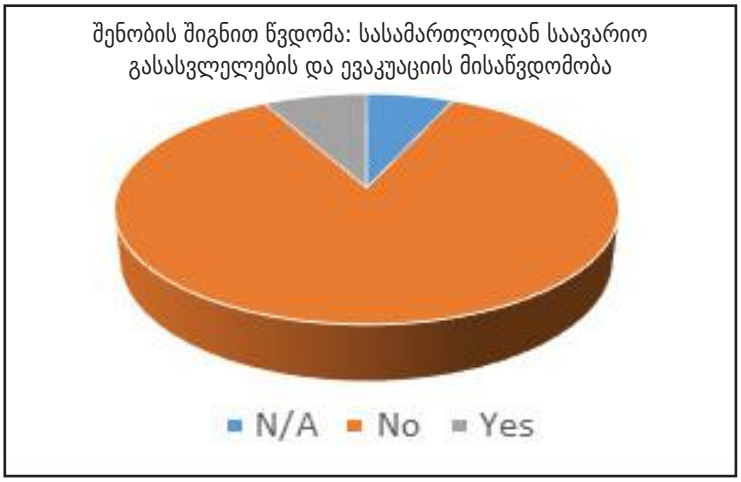
დიაგრამა 6: საგანგებო ვითარებასთან დაკავშირებული ასპექტები (N=315)

ეტლით მოსარგებლეთა ევაკუაციის პროცედურები. ანალოგიურად, შეფასების დაგეგმვისას გასათვალისწინებელია ყრუ და უსინათლო პირების საჭიროებები, რათა მათი უსაფრთხოება დაცული იყოს საგანგებო ვითარებებში. შესაბამისად, შეფასების ჯგუფმა თავის სამუშაოებში ჩართო საგანგებო ვითარებისა და ევაკუაციის შემთხვევებში არსებული მდგომარეობის შეფასება სასამართლოში. არცერთ სასამართლოს არ ჰქონდა შეზღუდული შესაძლებლობის მქონე პირთა ევაკუაციის პროცედურები საგანგებო ვითარების შემთხვევაში. გარდა ამისა, საავარიო გასასვლელები და სიგნალები არ იყო მოწყობილი ამ პირთა წვდომის გათვალისწინებით. მართალია, სასამართლოების უმეტესობას ჰქონდა საგანგებო ვითარებისთვის საჭირო აღჭურვილობა (63-დან 52-ს), მაგრამ პერსონალი არ იყო შესაბამისად მომზადებული ასეთ ვითარებებში შეზღუდული შესაძლებლობის მქონე პირთა საჭიროებებზე.

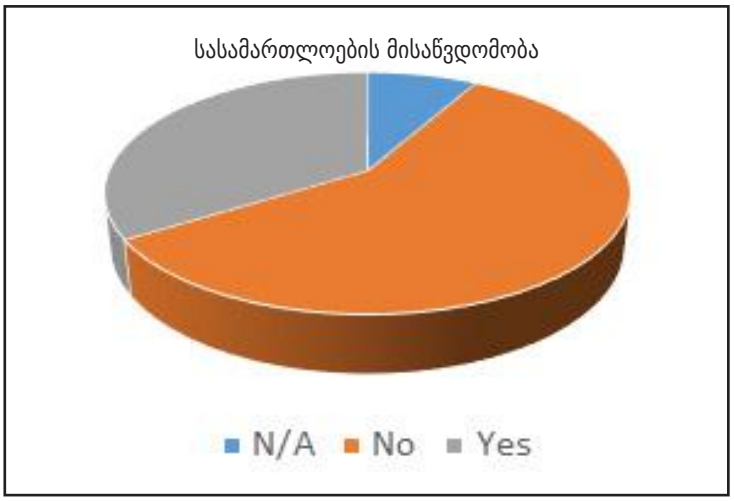
დიაგრამა 7: სასამართლოების საერთო მისაწვდომობა (N=630)

ადგილზე ვიზიტისას ყველა სასამართლო დარბაზში შეფასებული 630 ელემენტიდან დადგინდა, რომ 34% შეესაბამება მისაწვდომობის მინიმალურ სტანდარტს, 58% - არ შეესაბამება, ხოლო 8% არ მიესადაგებოდა (მაგ.: შესაფასებელი მახასიათებლის არარსებობის გამო).

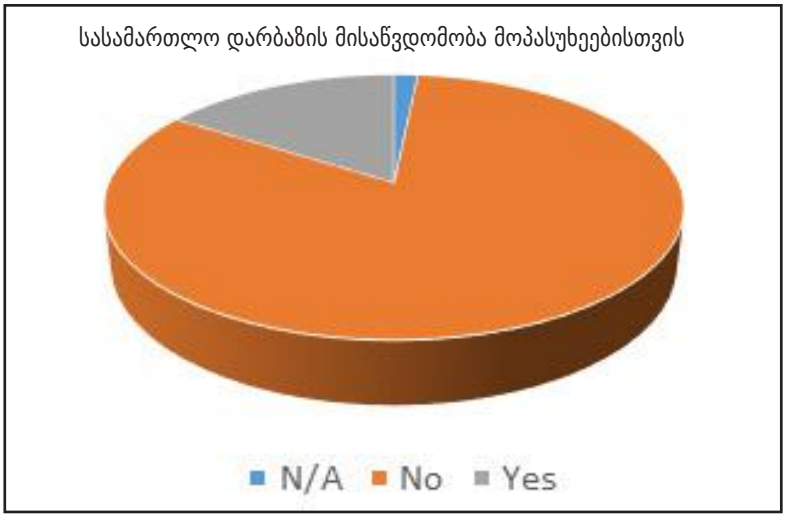
დიაგრამა 8: სასამართლოს მისაწვდომობა ბრალდებულებისთვის (N=63)

მისაწვდომობის შემოწმებისას აღმოჩენილ მიუწვდომელ ელემენტებს შორის იყო
